Flushing para Eliminación de Barnices en Turbinas de Generación de Energía

Ing. Cristián Schmid
Lubritech Argentina

Caso de Estudio

- Turbina de Gas marca GE 9FA, en Planta de Generación de Energía
- Potencia: 173 MW
- Estatus de Operación: OPERATIVA
- Periodo evaluado: Octubre 2015 a Agosto 2018
- Parada Programada: Marzo 2018

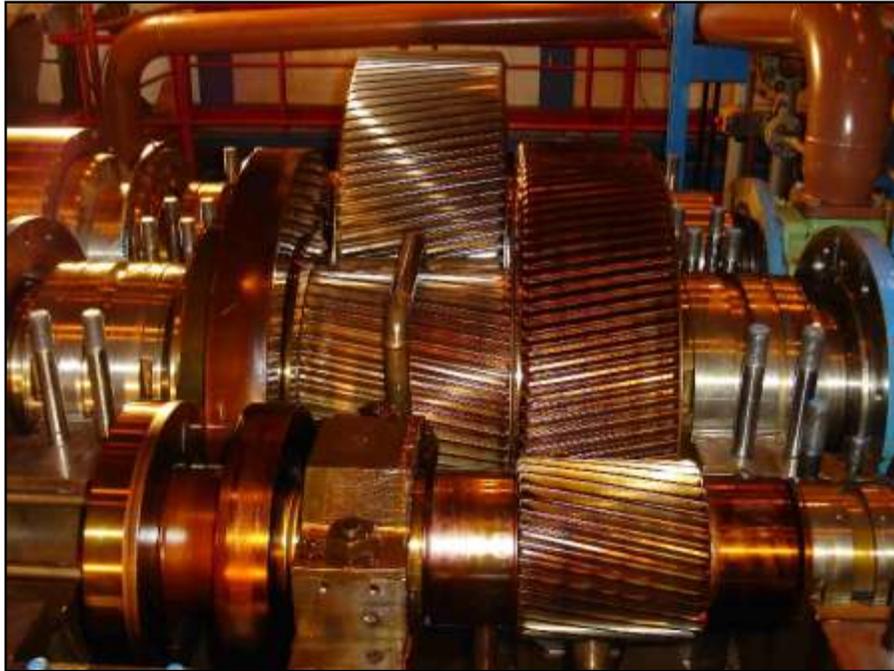
Variador de Velocidad – Turbogenerador

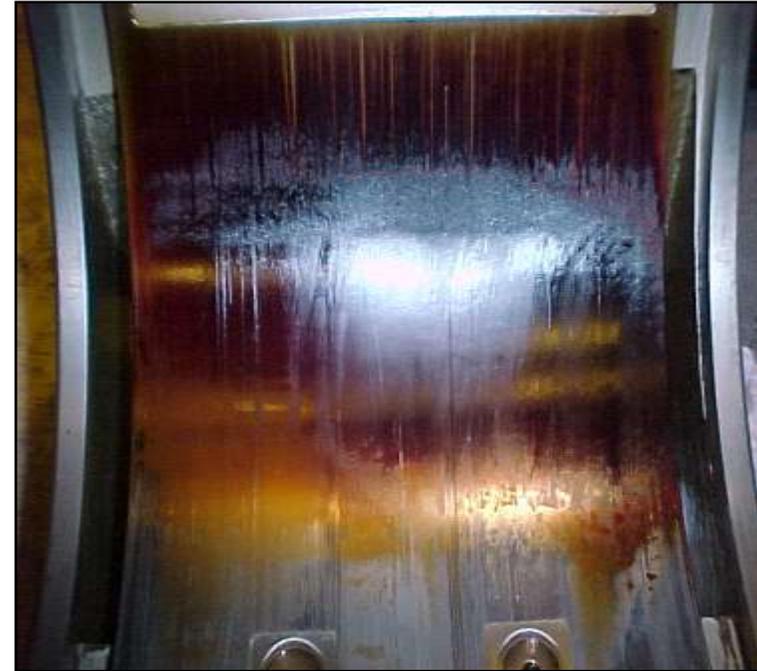
Cojinete Radial en Turbina de Gas

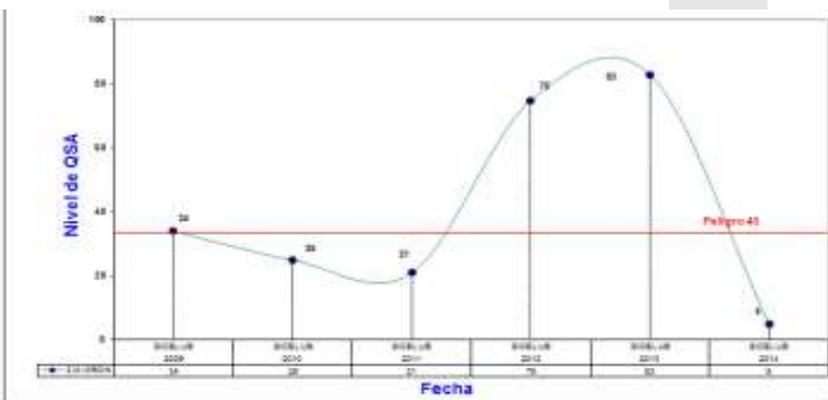
- En los Análisis de tendencias se venía detectando un valor de MPC elevado desde el año 2015, con valores de MPC en zona de Peligro.
- Se habían contabilizado disparos de la turbina por atascamiento en servoválvulas.
- Se realizaron inspecciones visuales en 2017 y se detectó presencia de barnices en el sistema, sobre todo en los filtros de las servoválvulas y enfriador de placas.

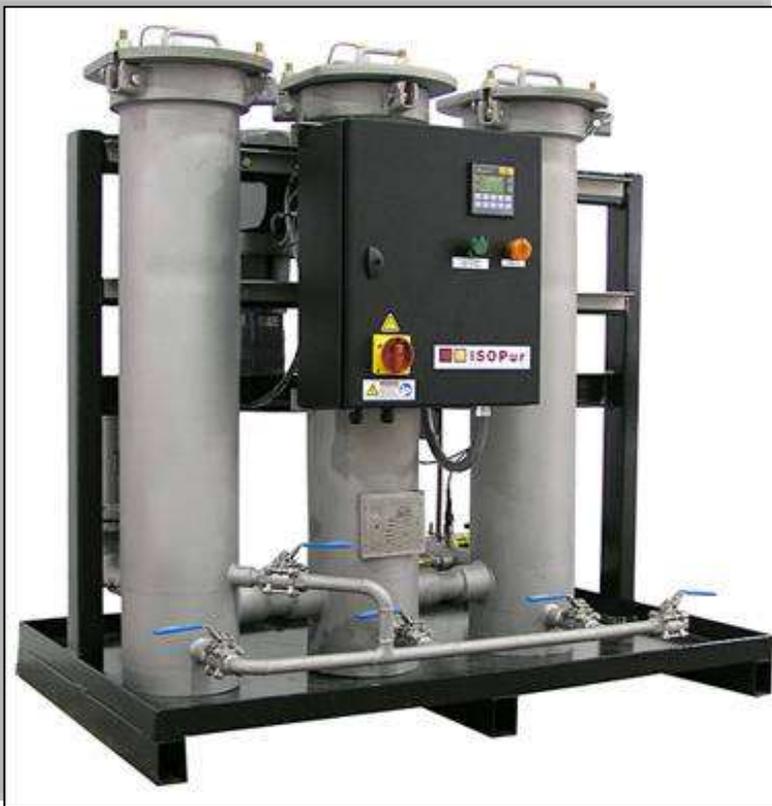
- Se realizó la Purificación Externa en la Turbina del Caso de Estudio desde 12/2016 hasta Febrero de 2018.
- No se tuvieron eventos de disparos o pérdidas de producción asociados a problemas de barnices durante esa etapa.
- Los valores de MPC se mantuvieron estables; aunque en estatus ALARMA-PELIGRO.

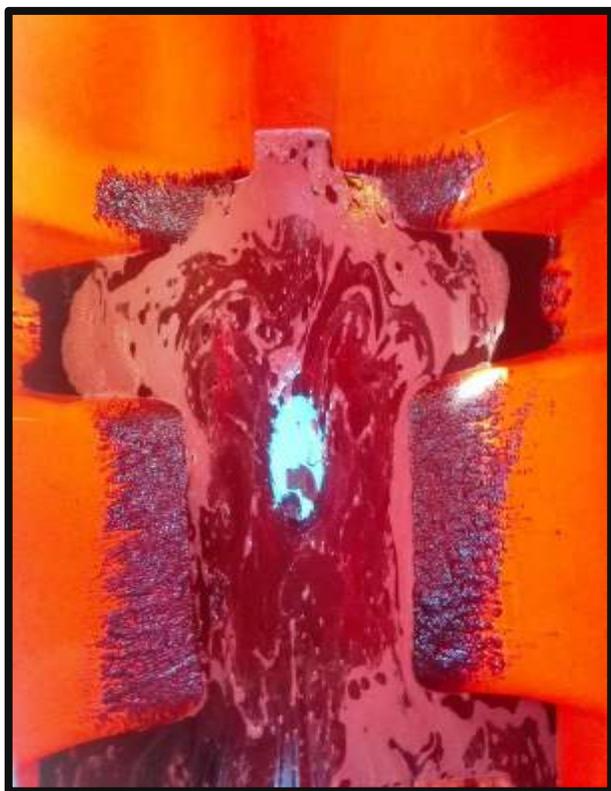
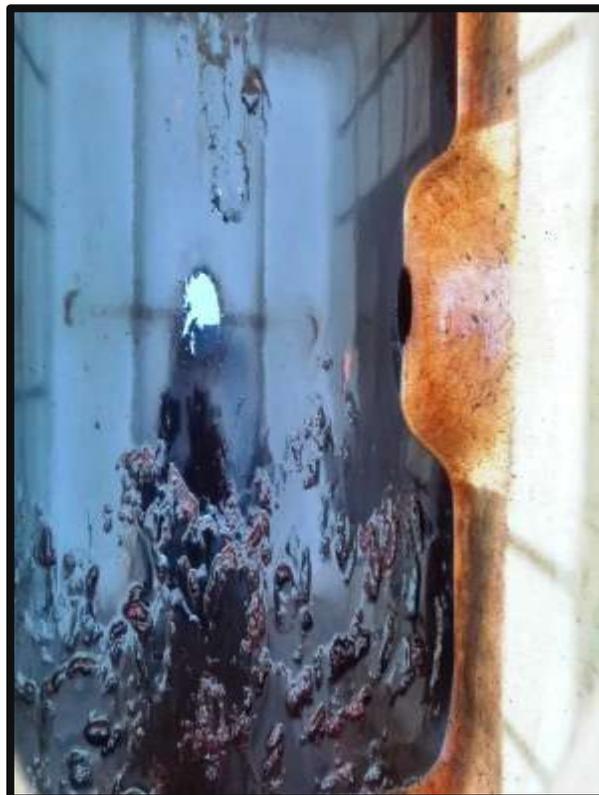
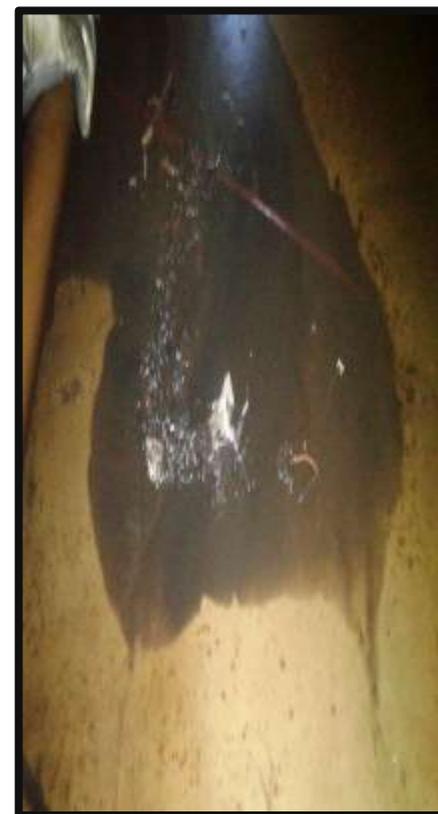
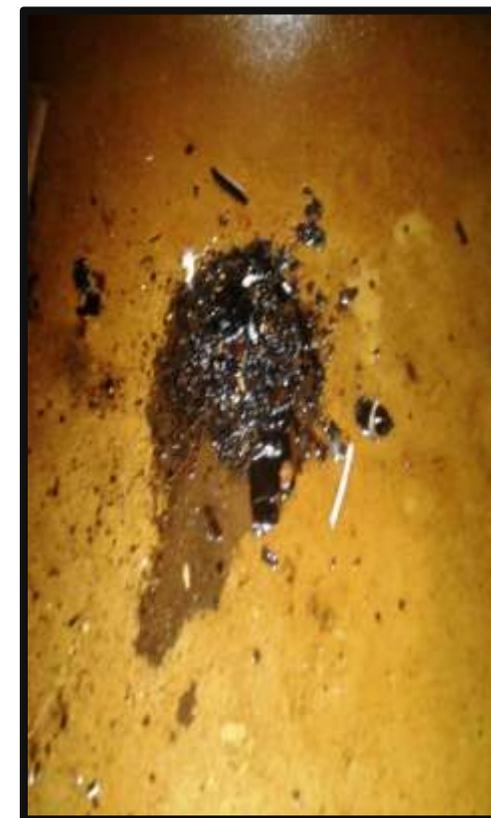
Suciedad retirada del sistema

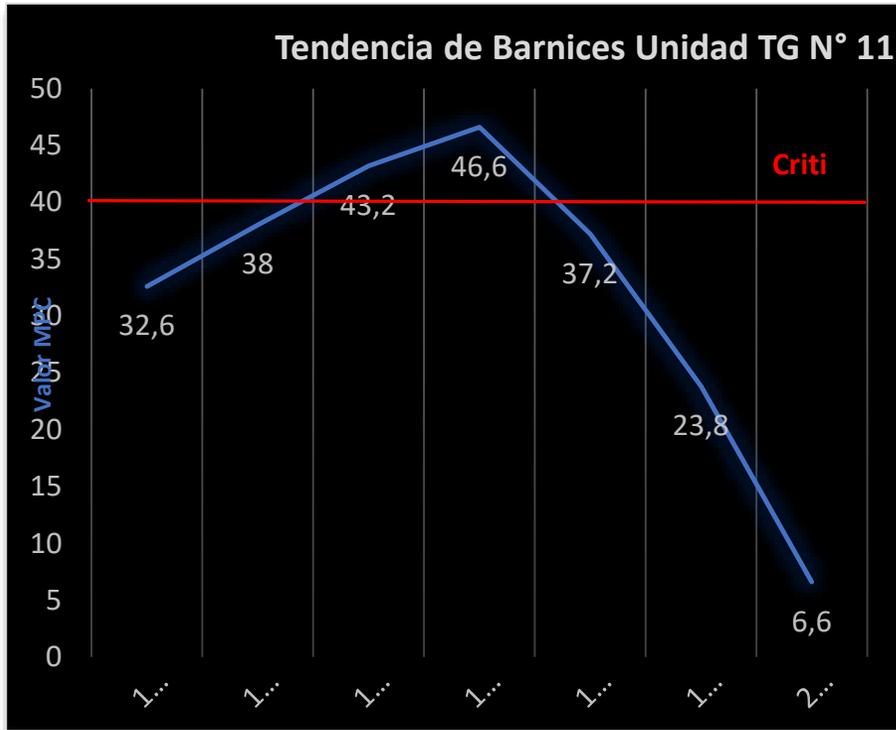
Evolución muestras MPC

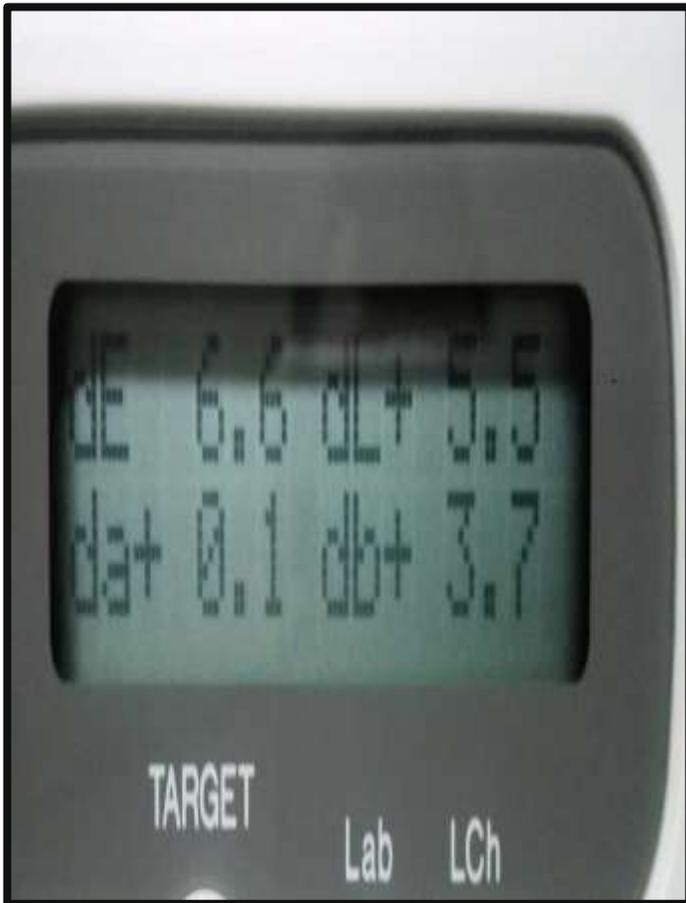
- La Turbina funcionó a plena carga a fines de 04/2018, luego de la realización del Flushing de Barnices con un MPC de 4,3. Actualmente los valores siguen en estos parámetros.
- No se tuvieron eventos de disparos o pérdidas de producción asociados a problemas de barnices luego de poner en marcha el sistema.
- De forma preventiva se puso en funcionamiento Equipo de Aglomeración de Cargas Balanceadas para mantener valores actuales.
